發掘調查報告書

南漢山城 望月寺

東國大學教 望月寺發掘調查團

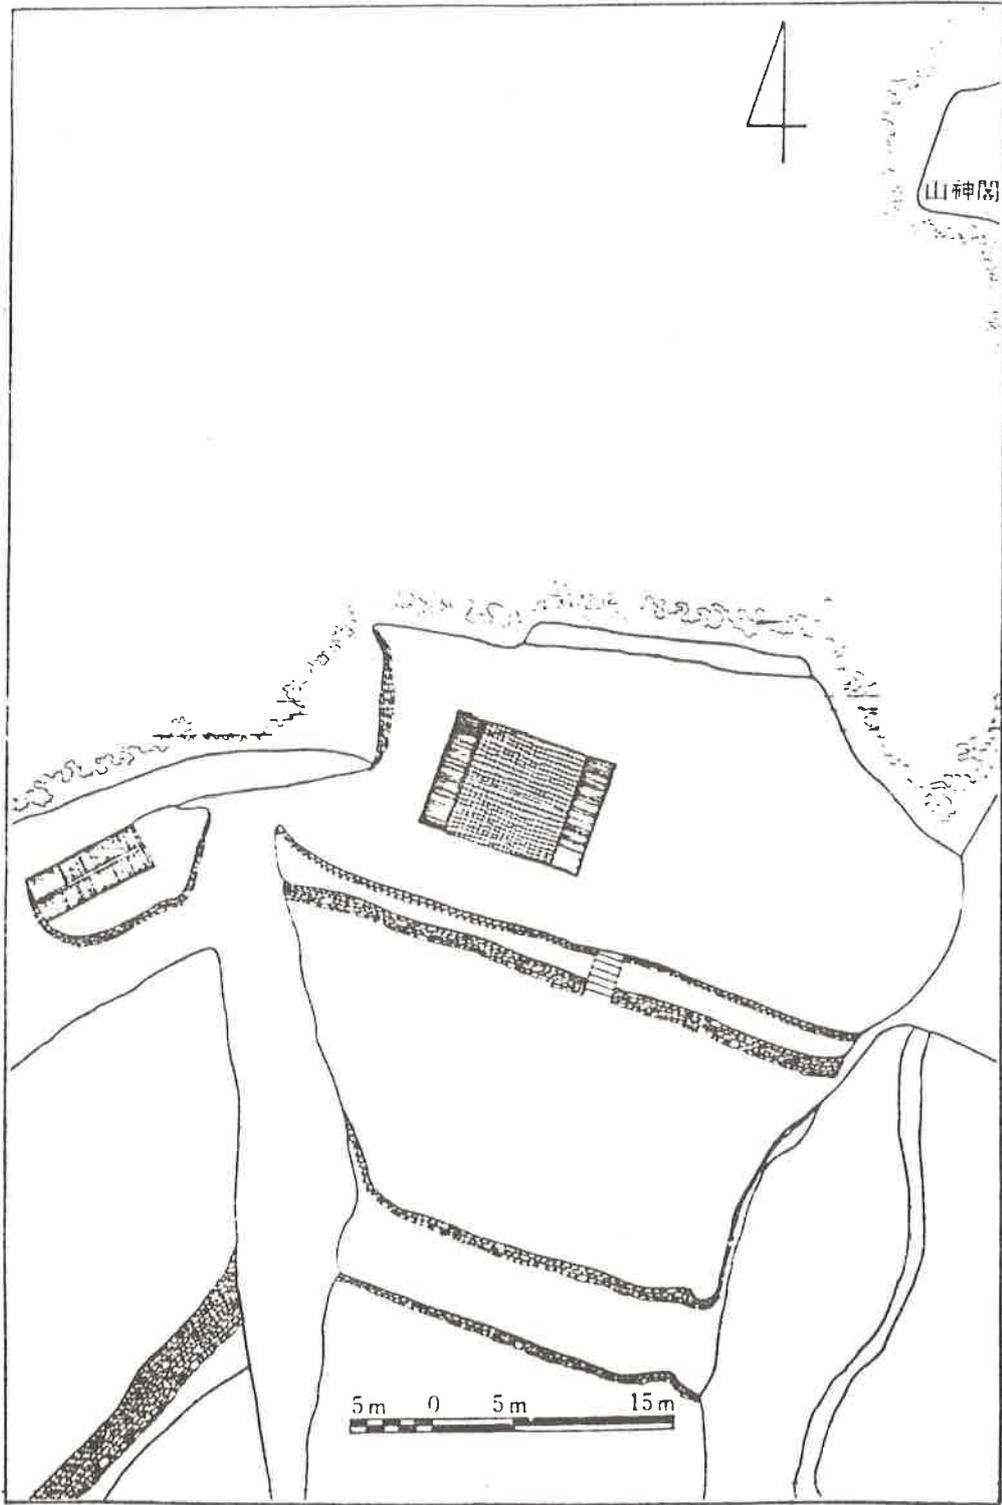
도면 1. 望月寺 平面圖

망월사의 건축유구는 전형적인 산지가람으로 많은 축단으로 구성되었던 것으로 보이지만 현재는 크게 3단으로 나뉘어져 있다. 법당지가 있는 상단의 유구, 이 유구의 한단 아래 유구, 요사채가 있던 왼쪽의 유구 등 크게 3단으로 구성되어 있는데 각 단은 축대로 이루어졌다. 특히 요사채 유구의 축대는 잘 짜여진 축대로 거의 완벽한 모습을 보여주고 있다. 법당지 유구를 (가)유구, 그 아래 유구를 (나)유구, 요사채 유구를 (다)유구로 명명하여 논의하고자 한다.

나 지역의 유구는 다른 지역에 비하여 비교적 양호하게 남아있는 편이다. 기단 석축도 전면에는 어느 정도 남아있고, 주춧돌도 일부 제자리를 지키고 있어서 대체적으로 파악할 수 있다. 이를 근거로 추정해본다면 정면은 5칸이 되고 측면은 2칸으로 파악되는데 주춧돌의 심심간(心心間)이 대개 270cm정도 된다고 볼 수 있다. 그래서 정면은 약 13.50m, 측면은 약 5.40m 되는 아담한 건물지로 추정된다.

발굴 결과 초석은 모두 제거되었지만 건물 기단 축대 기초석들은 어느정도 원형을 유지하고 있는 것으로 판단된다. 기초석들은 큼직한 돌을 두줄로 놓아 기단 외형을 형성했는데 정면 길이는 19.2m, 측면 너비는 6.9m인 장방형 건물지를 형성하고 있어서 이 건물 역시 정면 5칸, 측면 2칸의 아담한 규모로 추정된다. 주춧돌은 발을 일구면서 거의 대부분 제거한 것으로 보이며, 중요한 막새기와류들은 모두 멸실된 것으로 생각된다. 그러나 방구들로 보이는 일부 유구가 노출되어 승방지일 가능성이 짙다고 하겠다.

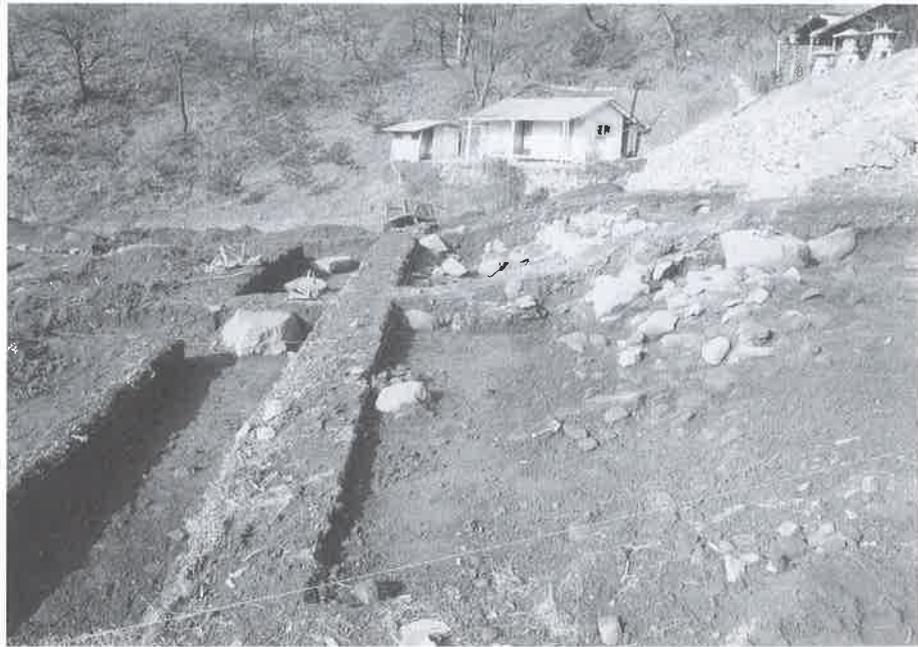
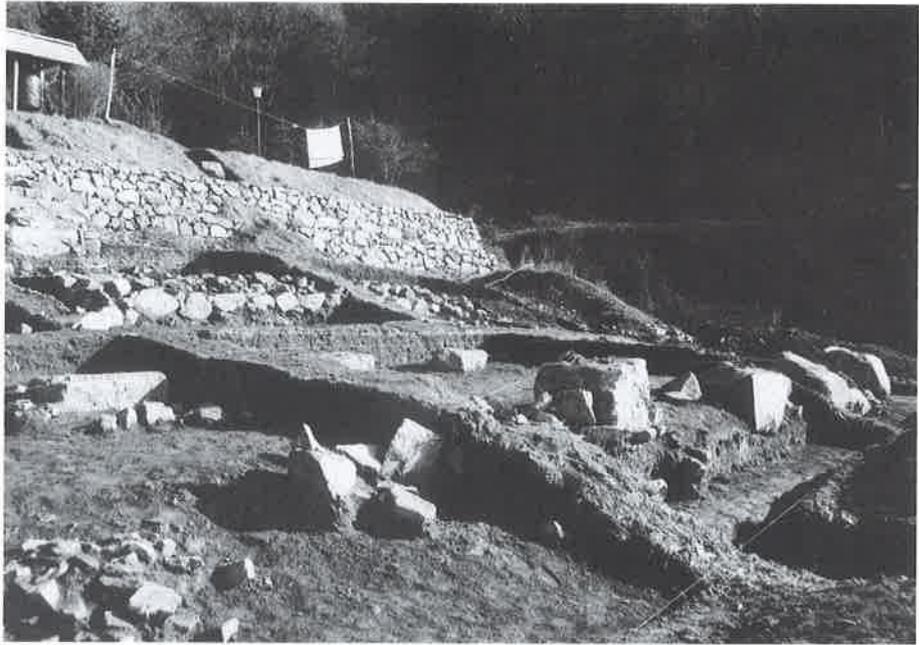
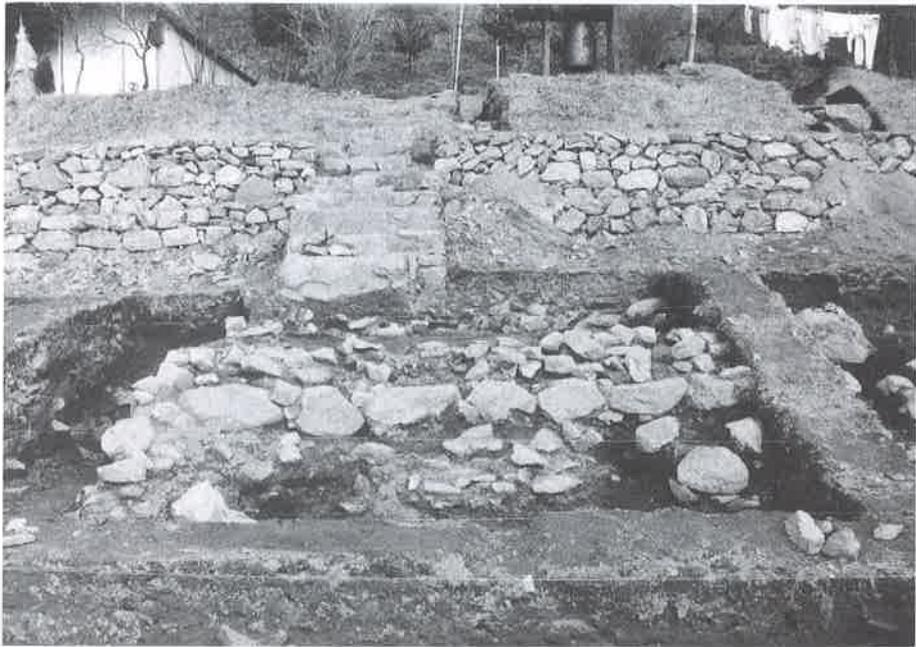
圖 10. (나)지역 유구 노출 상태

圖 11. (나)지역 유구 노출 상태

圖 12. (나)지역 유구 노출 상태

이 건물지의 후면에 걸쳐 건물지 위에 다시 한단의 건물지가 형성되어 있는데 구들 같은 석열이 노출되므로 건물지가 파괴된 후 그 위에 승방을 건립해서 사용한 것으로 추정된다. 이 유구는 불확실하여 크기나 규모를 명확하게 파악할 수 없다.

둘째, (나)유구는 정면 5칸, 측면 2칸의 아담한 불전(佛殿)이 건립되었던 건물지로 확인되었는데 측면 2칸은 너무 좁기 때문에 후대에 된 승방지 아래에 원래 1칸 정도 더 있었을 가능성이 짙다. 이 건물지에서 귀면 막새와 가 출토되었으므로 제2의 불전으로 보아도 무방할 것이다.

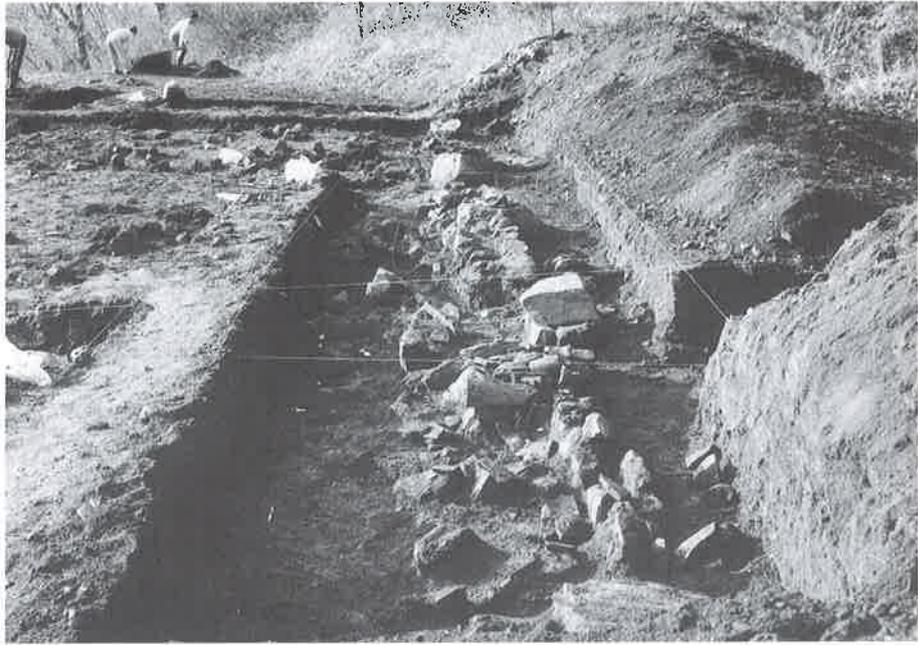
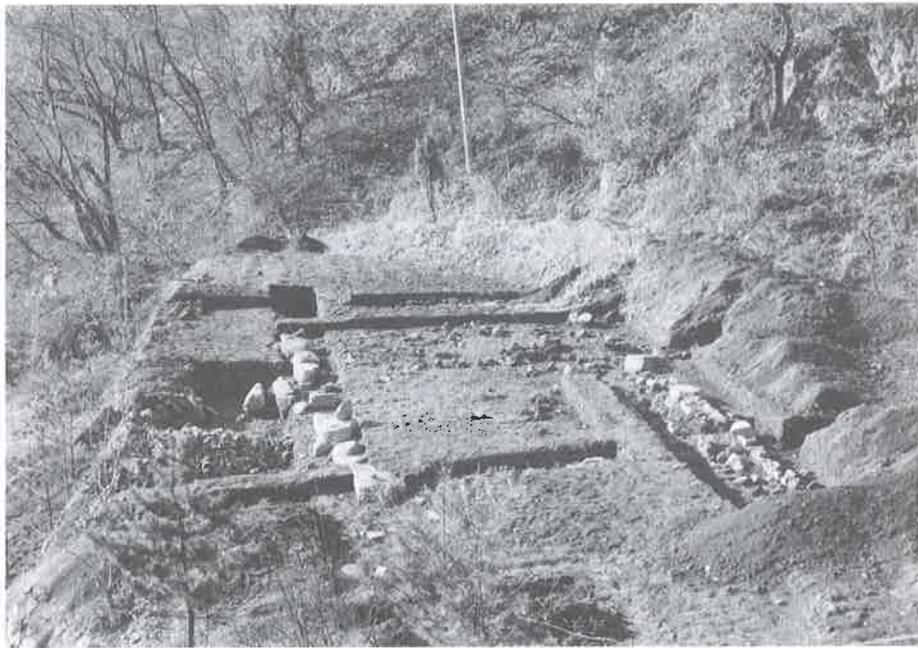
圖 17. (다)지역 유구 노출 상태

圖 18. (다)지역 유구 전경

산록을 깎아 축대를 쌓고 한단의 대지를 형성한 후 건물을 건립한 것이 이 유구이다. 축대는 일부 유실되었지만 높고 길어 조선조 사원 축대의 특징을 잘 보여주고 있다.

(다)유구는 주춧돌이 없어져서 몇칸인지는 알 수 없으나 이 역시 정면 5칸, 측면 2칸의 건물지로 추정되며 구들구조로 보아 승방지였던 것이 거의 확실하다. 아마도 조선초기의 초창 승방지로 생각된다.

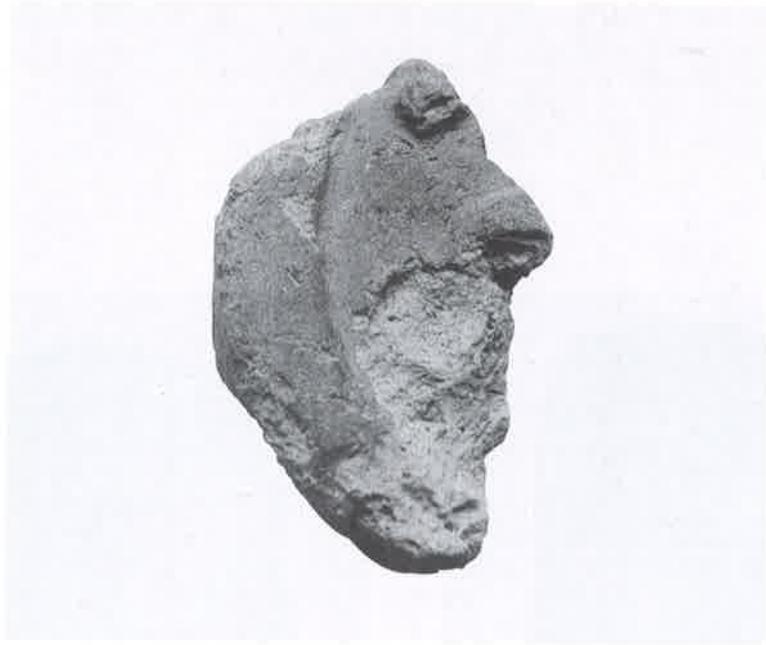
圖 19. 귀면문 수막새편

1)귀면문 수막새편(크기 : 12.7×2.8cm)

(나)유구 출토에서 출토되었고, 전체의 1/4정도 남아있는 작은 편인데 외연부가 얇고 오른쪽 눈과 코끝 일부가 남아있을 뿐 거의 무문이며 와질은 연질에 속하는 것으로 조선후기의 특징을 보여주고 있다.

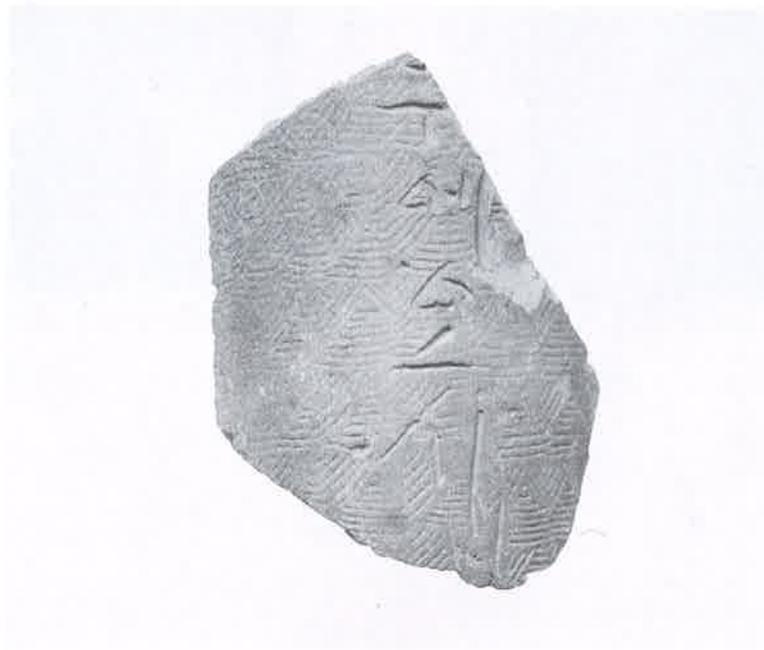
圖 20. 명문 숫기와

2)명문기와편(크기 : 19.6×15.1×2.8cm)

(다)유구에서 출토된 이 기와편은 “우에오십”이라는 명문이 새겨져 있다. 한글이 새겨진 명문기와는 드문 편인데 이 기와편은 귀중한 자료로 평가된다.

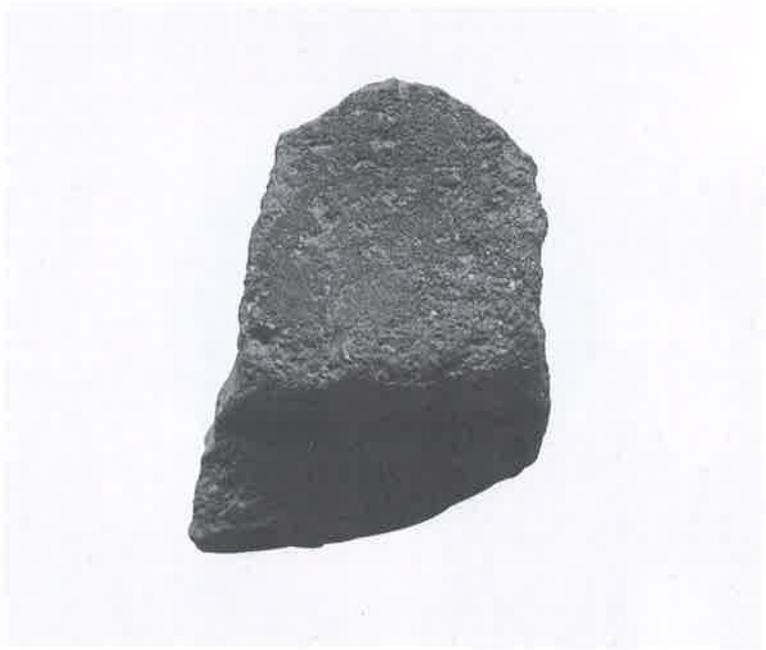
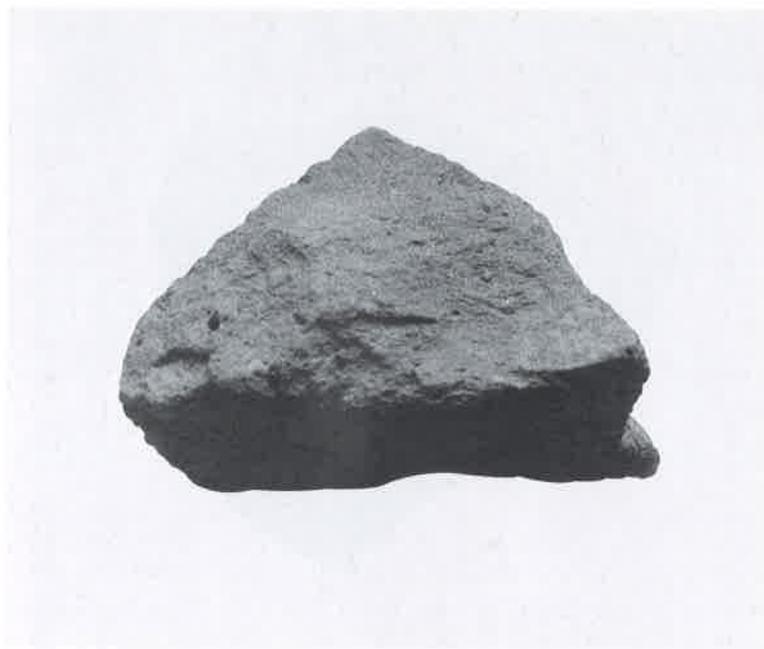
圖 34. 塼片

圖 35. 塼片

1)塼片(11.2×5.3cm)

(나)유구에서 출토된 이 전은 무문이고 검은 편인데 일부분이다.

2)塼片(13.1×7.6cm)

무문전의 조그만 편인데 1)보다는 덜 검은 편이다.

어느정도 완형에 가까운 솟기와들은 18세기 이후 주로 19세기의 것으로 생각되며 백자편들도 대개 이 시기의 것으로 판단된다. 그러나 건물 규모나 연대를 추정할 수 있는 막새기와들이 1편 외에 출토되지 않아 망월사의 전모를 정확하게 추정할 수 없다. 그러나 2점의 전돌 편들은 초창때의 것으로 판단되므로 초창때의 불전에는 전돌을 깔았던 것으로 보인다. 따라서 초창때의 망월사의 규모나 격은 어느정도 수준있는 사찰이었다고 보아 좋을 것이다.

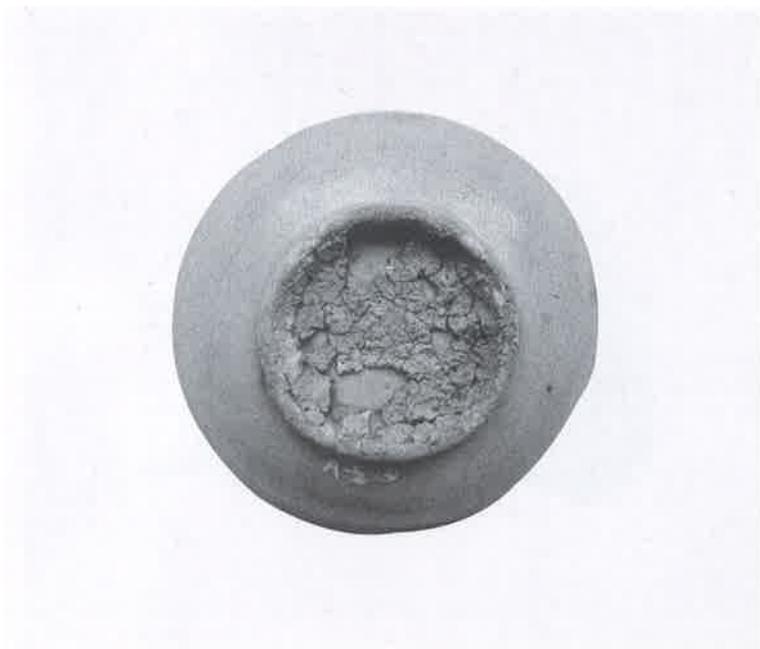
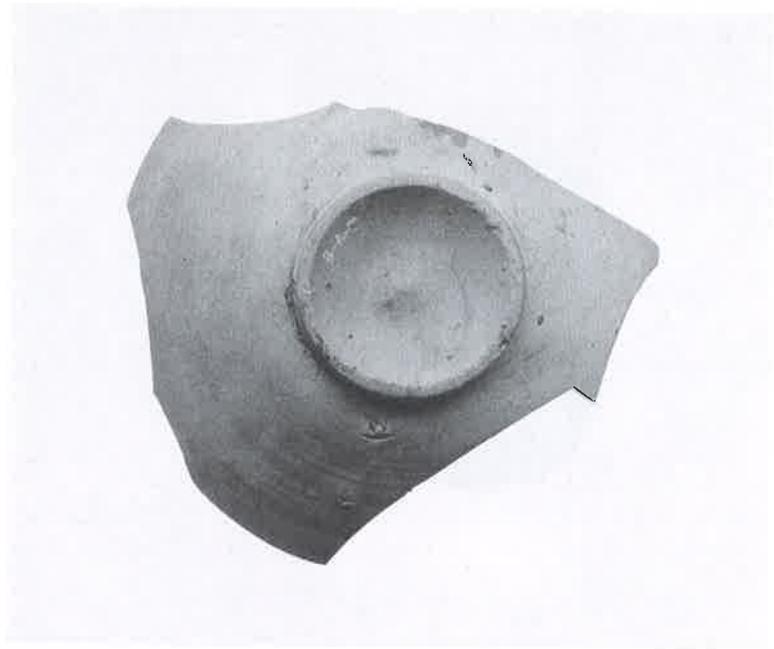
圖 36. 백자접시

圖 37. 백자접시

1)白磁碗(口徑 10.4, 底徑 5.7, 高 2.5cm)

(가)유구에서 출토된 이 접시는 조선 후기의 백자류로서 태토가 맑지 않은 편이다. 거의 완형인 이 접시는 사용된 것으로 보인다.

2)白磁碗片(口徑 17.8, 底徑 5.8, 高 4.9cm)

(나)유구에서 출토된 이 백자접시는 유약이 산화되었고 파손이 심한 편이다.
